INFORME FINAL

AUDITORÍA DE CUMPLIMIENTO
GOBERNACIÓN DE RISARALDA
(EXAMEN A LA CONTRATACIÓN DE OBRA PÚBLICA)
(VIGENCIAS FISCALES 2020 – 2021)

PEREIRA, SEPTIEMBRE DE 2022

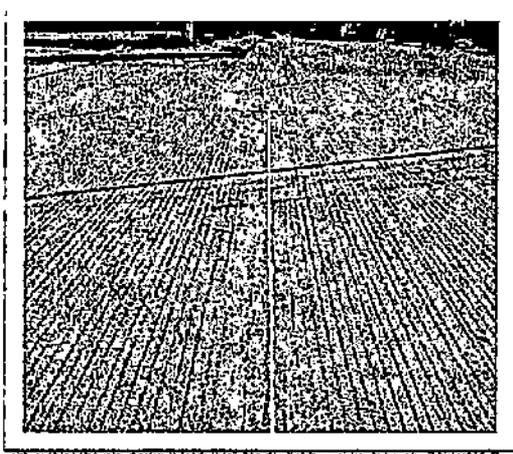
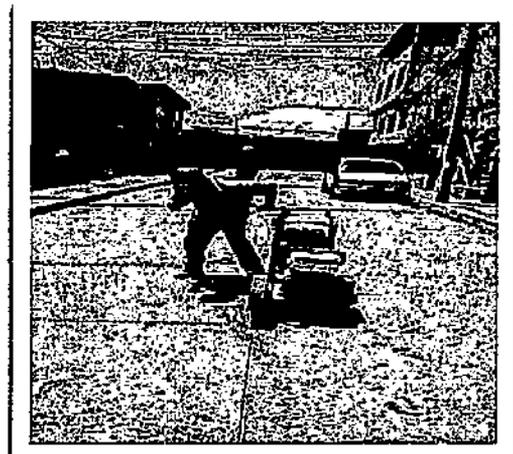
En las siguientes fotografías aportadas por el contratista, posterior a la visita, se puede observar la ejecución de los cortes y colocación de los sellos.

Colocadas las juntas y los sellos se cuantifica su valor, el cual se traduce en un Beneficio Cuantificable de Auditoría

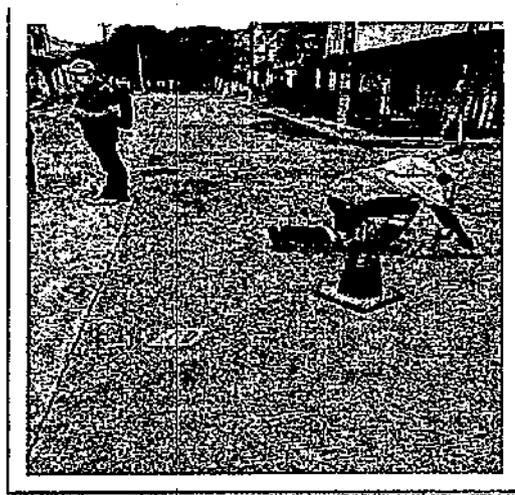
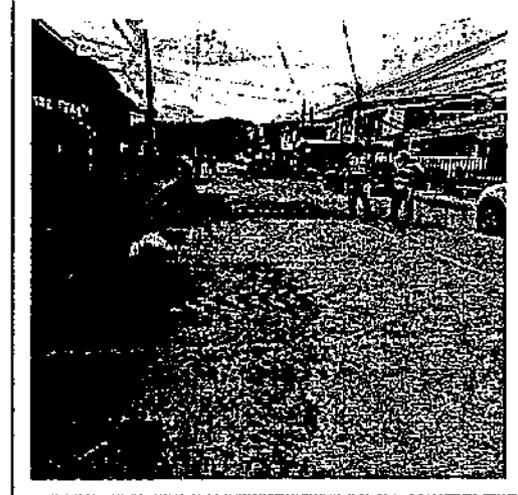
Colocadas las juntas y los sellos como se evidencia en el siguiente registro fotográfico aportado por el contratista posterior a la visita, se cuantifica su valor, el cual se traduce en un Beneficio Cuantificable de Auditoría.

Beneficio Cuantificable de Auditoría No. 5 por valor de \$4.369.553.
Reposición de cortes y sellos de junta en pavimentos, incluidos en el APU del contrato de obra No 114 - 2020.

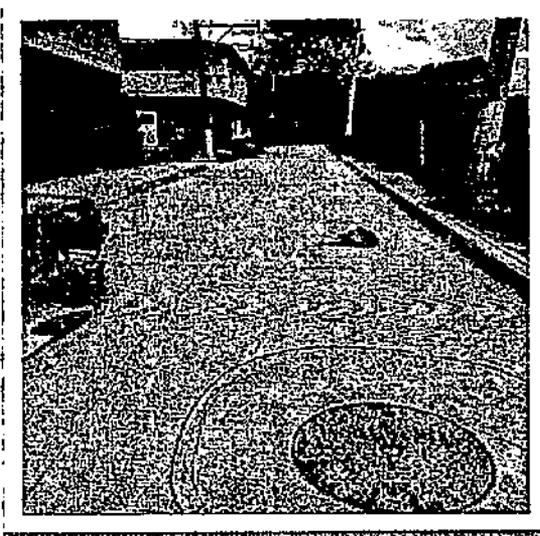
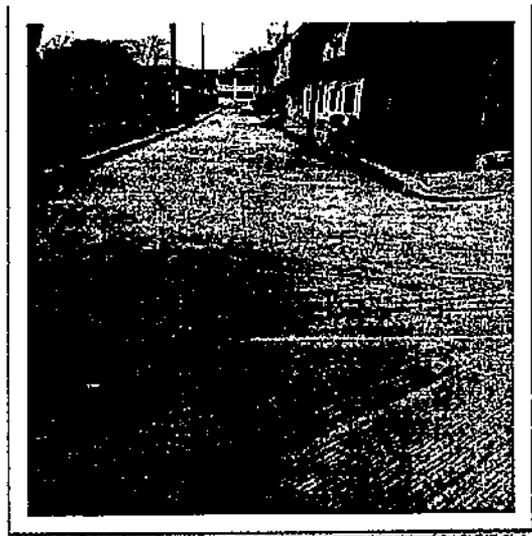
Se visita el sitio de las obras y se constatan cantidades construidas contra cantidades pagadas y se levanta acta de inspección fiscal.

Se pudo evidenciar que el pavimento no contaba con los cortes ni los sellos de juntas incluidos en los análisis de Precios Unitarios - APU.

El contratista se comprometió en el acta de inspección fiscal a colocar dichos sellos, que evitan el ingreso de agua, con el fin de prolongar la vida útil del pavimento.

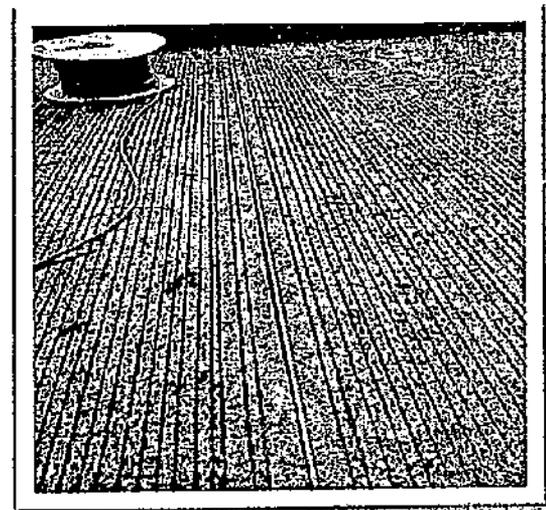
En las siguientes fotografías aportadas por el contratista de las obras, posterior a las vistas en las cuales se puede observar la colocación de los sellos.

Colocadas las juntas y los sellos se cuantifica su valor, el cual se traduce en un beneficio cuantificable de auditoría.

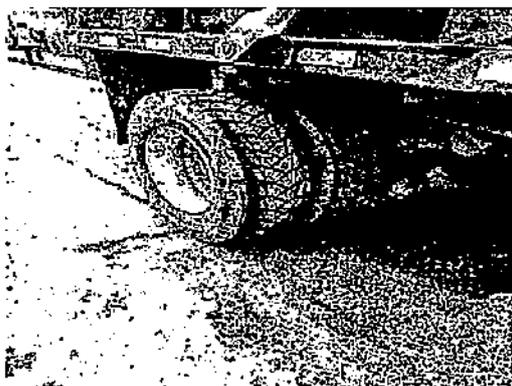
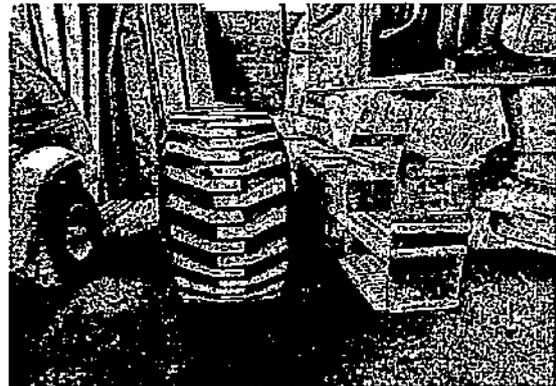
LLANTAS INSTALADAS Y EN BODEGA SANTA ROSA DE CABAL

Se evidencia que el espíritu del contrato 1163 de 2021, bajo la declaratoria de calamidad pública y en virtud del artículo 66 de la Ley 1523 de 2012, no se cumplió por parte del Municipio de Santa Rosa de Cabal ya que, a la fecha, aún hay llantas por valor de \$49.636.000 en Bodega.

En oficio de marzo 09 de 2022, la entidad manifiesta que "los elementos que no han sido instalados y que fueron relacionados en cada uno de los ítems, es porque las llantas que están en funcionamiento aún tienen una vida útil y no es necesario todavía su sustitución, por lo que en el momento indicado se procederá de conformidad con lo dispuesto y al cambio por las nuevas".

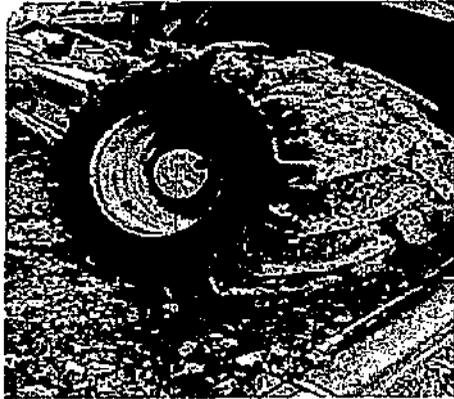
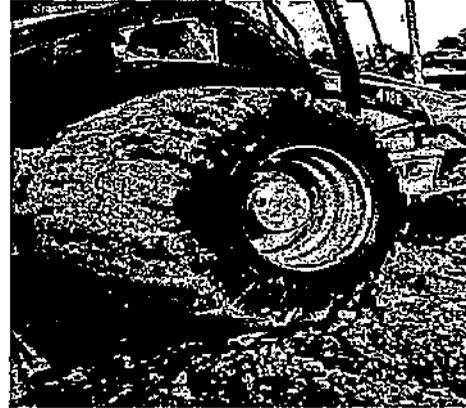
En documento del 23 de marzo de 2022, aportan evidencia de la instalación de llantas para retro cargador.

Se evidencia que la entidad tiene almacenados elementos entregados por el Departamento por valor de \$2.198.000

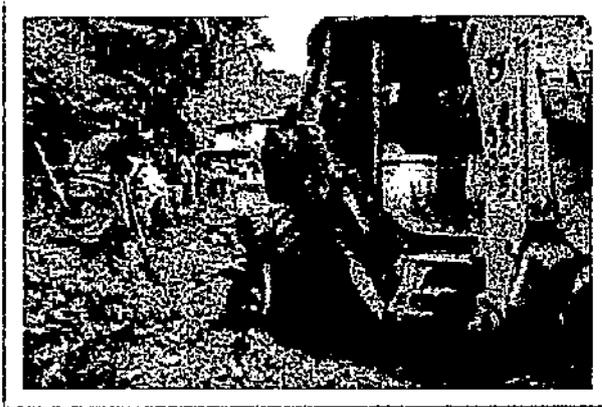
A continuación, se muestra la evidencia fotográfica de la instalación de llantas y cuchilla.

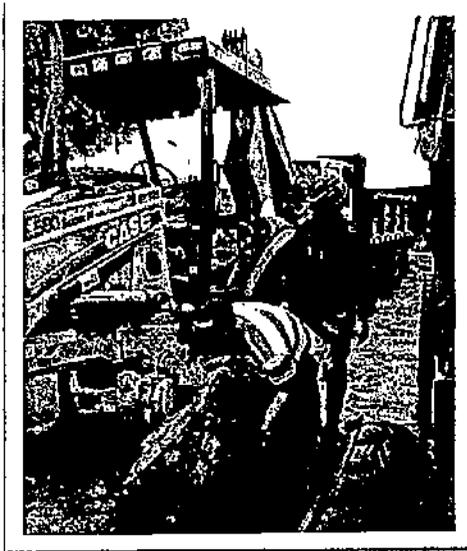
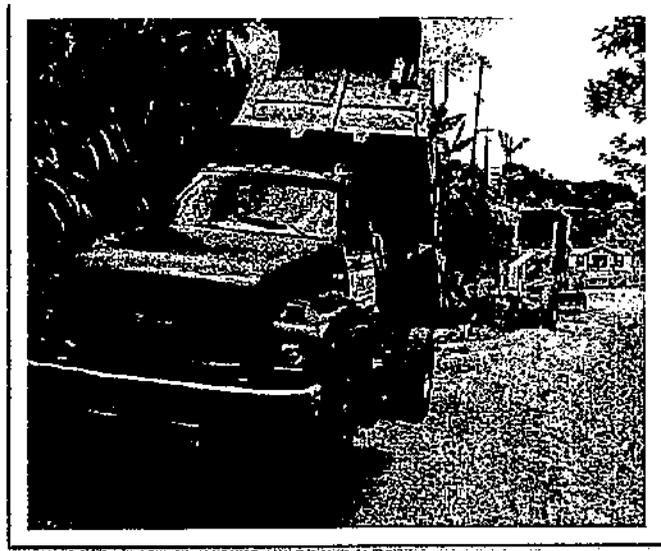
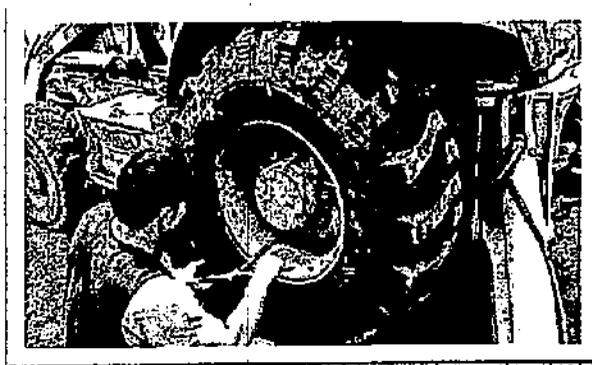
Evidencias fotográficas

Mediante oficio MBU-CII-068-22 la empresa CII Estatal (antes EMVIAS) recibió 26 llantas el 11 de junio de 2021 de la cuales se instalaron en las volquetas OVE-181, OVE-337 y la maquinaria amarilla (2 retroexcavadoras y 1 motoniveladora) adscritas a la entidad.

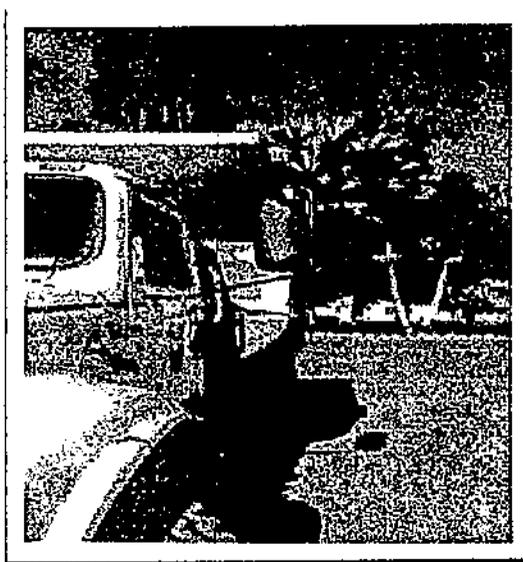
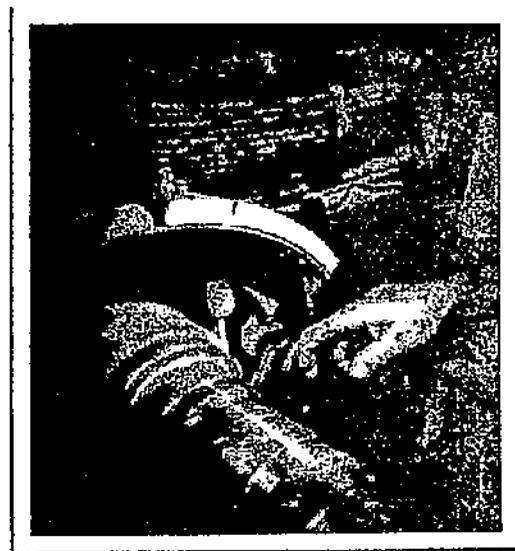
Señala el Alcalde Municipal que "en la bodega de la administración no se encuentra ninguno de los elementos enunciados; debido a que todos fueron suministrados e instalados en el momento que se recibieron".

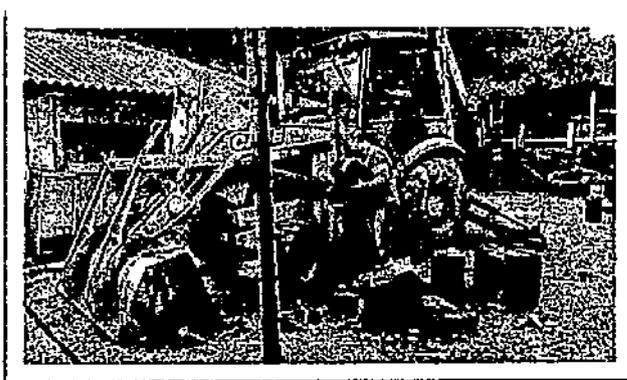
Señala el secretario de despacho con funciones en Gobierno *que actualmente se cuenta con las llantas del retro cargador P920 sin instalar, ya que se encuentra en reparación. En total son 4 llantas. Se anexa registro fotográfico*

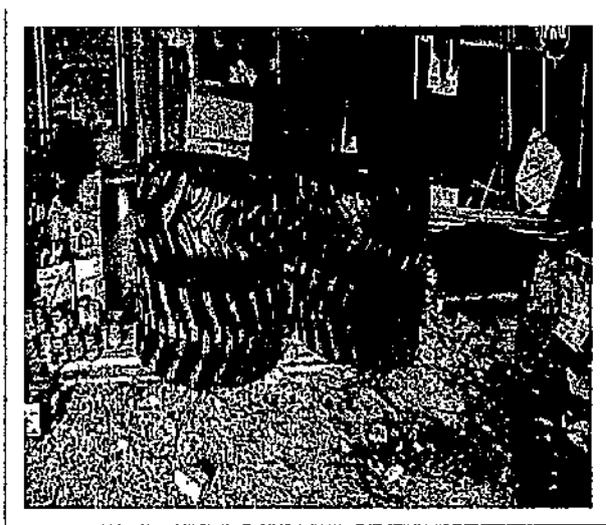
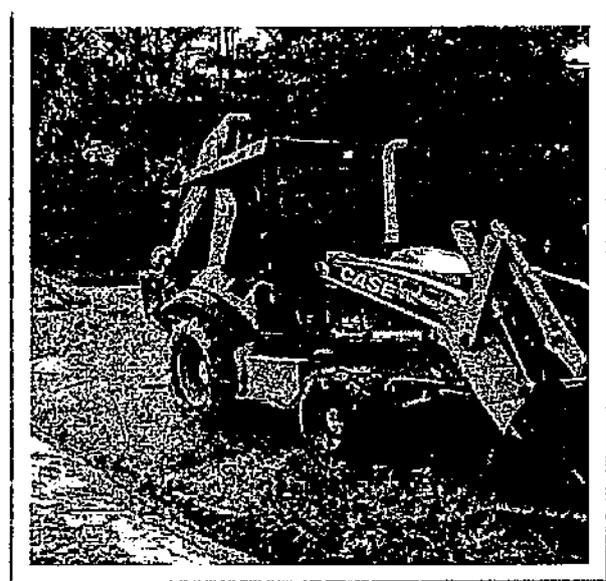
En bodega se encontraron las siguientes llantas, entregadas por Surtillantas La Guaca SAS el 10 de junio de 2021, mediante contrato 1163 de 2021.

Estas llantas se solicitaron para una retroexcavadora Case, a la fecha de la visita, miércoles 2 de marzo de 2022 y aún siguen sin instalar.

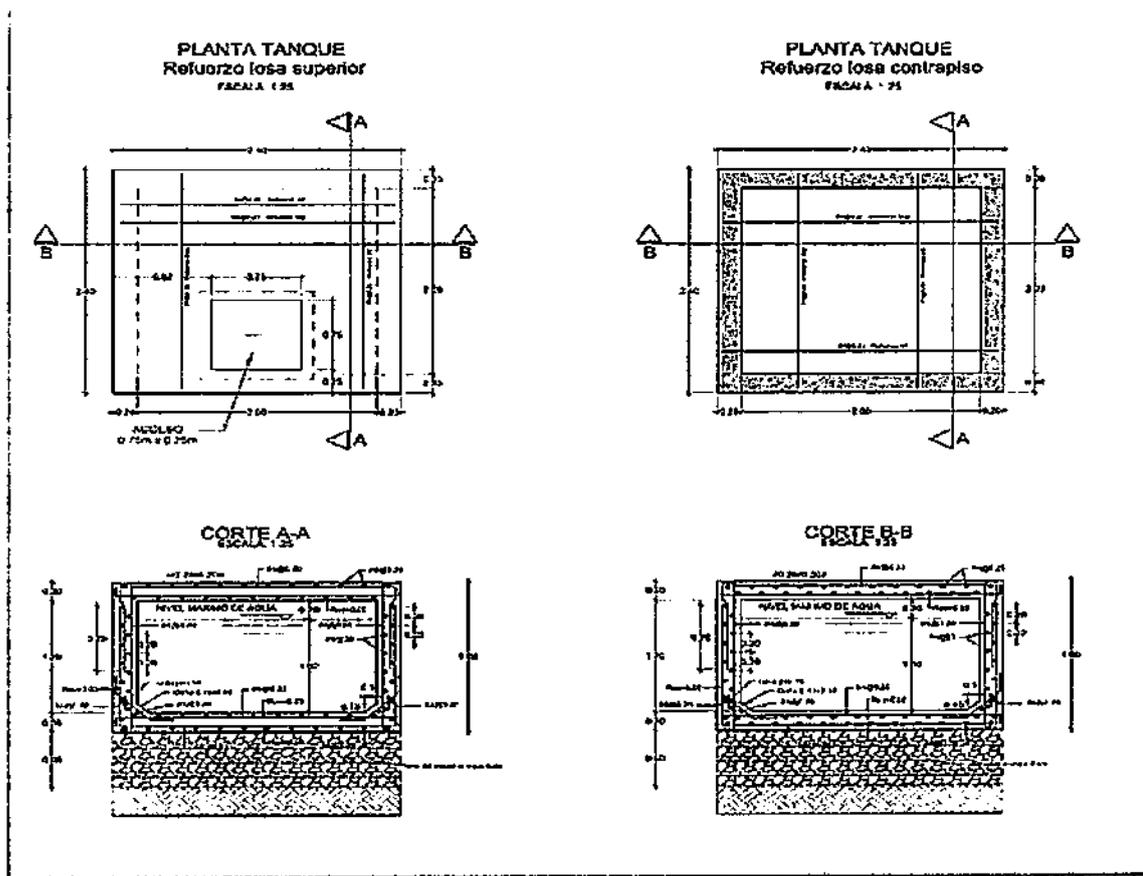
TOMADO DE PLANO DE DISEÑO FECHADO DICIEMBRE DE 2020

Confrontadas con las dimensiones definidas en los Estudios y Diseños para el tanque de almacenamiento, aportadas por la interventoría:

Hay correspondencia en las dimensiones y volumen del tanque, excepto respecto al espesor de las paredes. Sin embargo, calculado el volumen de concreto ejecutado para la construcción del tanque instalado con dichas medidas, el volumen real de concreto instalado para la construcción del Tanque es:

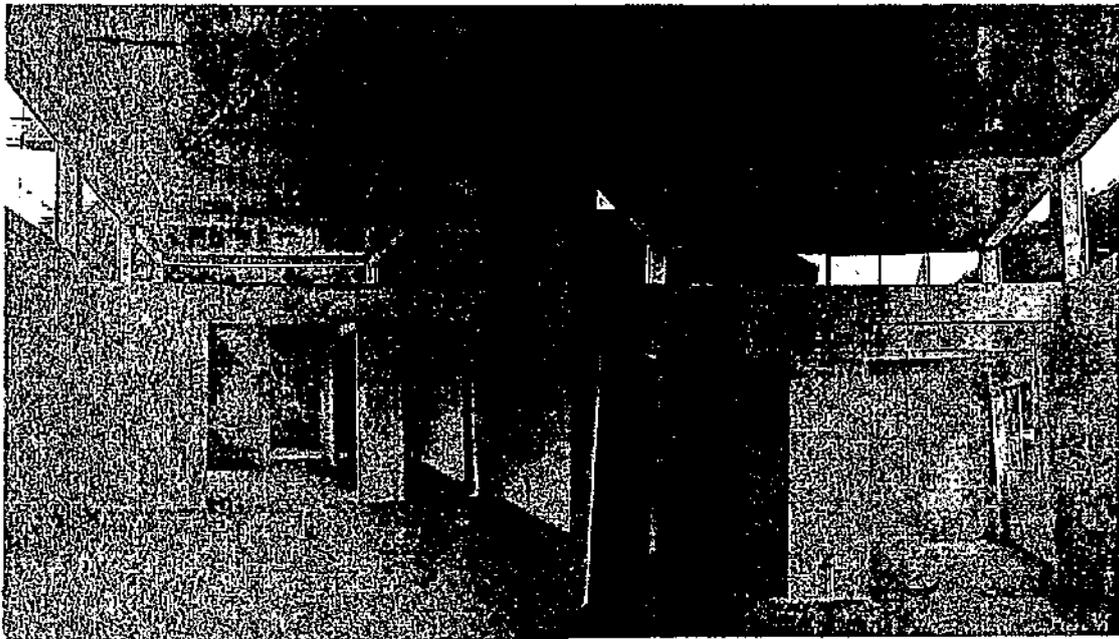
FOTO SALON PROCESAMIENTO PLATANO (fuente: Propia)

Verificadas las obras en sitio, se evidencio que las mismas no fueron construidas, y en cambio, se reemplazaron por rejillas anti cucarachas de 3" x 4", incumpliendo las especificaciones técnicas establecidas en los diseños y planos.

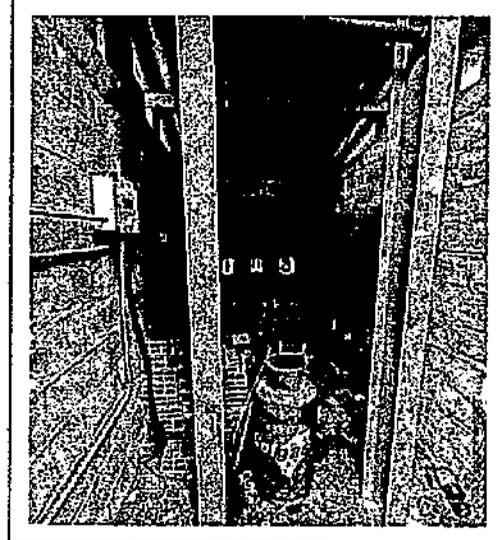
CUARTO DE MAQUINAS USADO COMO ALMACEN DE OTROS ELEMENTOS

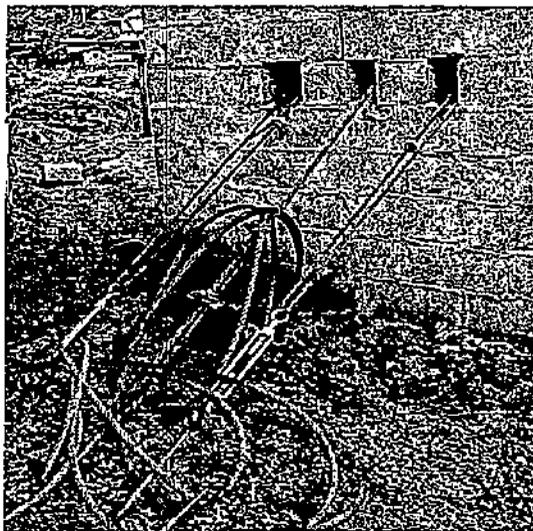
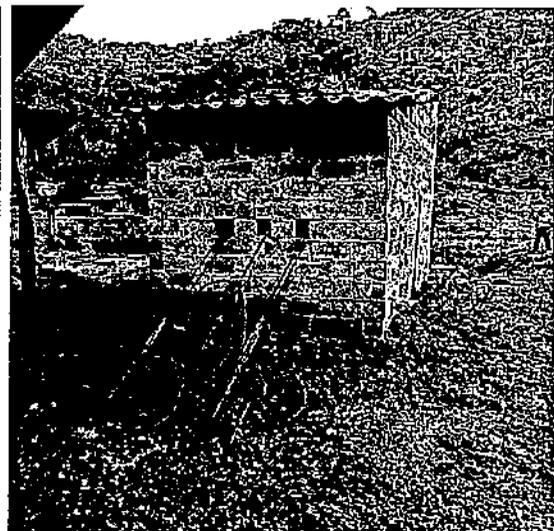
CABLÉS EXPUESTOS EN ZONA POSTERIOR DE CUARTO DE MAQUINAS

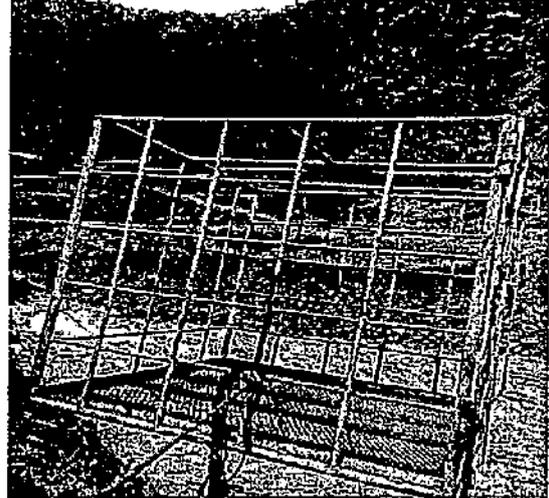
MOTOR Y GONDOLA QUE POR DEFICIENCIAS EN SU USO PRESENTA DETERIORO

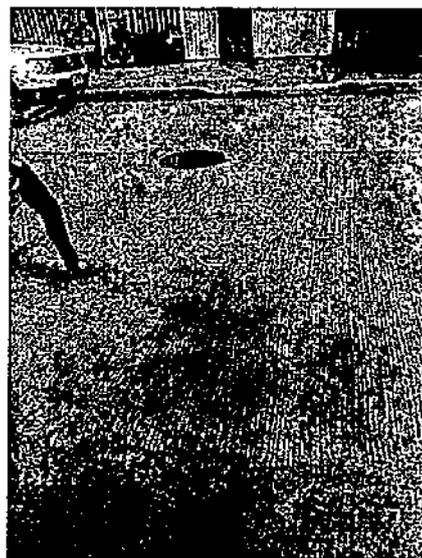
El día 02 de agosto de 2022, el equipo auditor se desplazó al municipio de la Virginia para verificar la ejecución de estos faltantes. Se muestra imagen de la reposición del pavimento.

Dado lo anterior y subsanada los detalles evidenciados, se eleva a hallazgo administrativo con beneficio cuantificable de auditoría por valor de \$2.027.225, más \$2.342.328 por reparación de la losa de pavimento, para que, en lo sucesivo, este tipo de falencias en la construcción de pavimentos no se vuelvan a presentar.

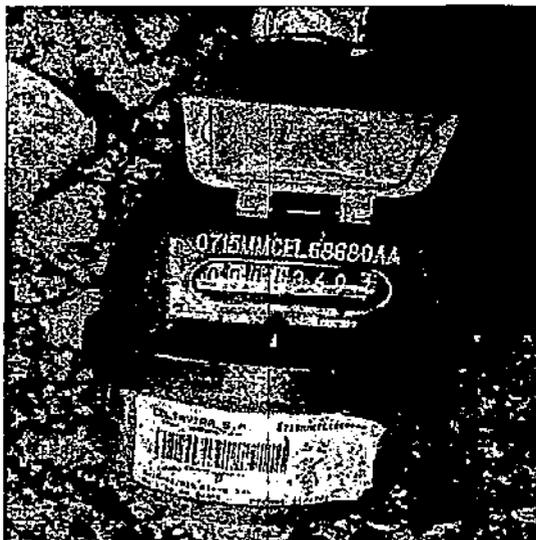
MEDIDOR VOLUMETRICO DE ½ PULGADA. Fuente. Derecho de Contradicción

El medidor volumétrico instalado no cumple con las especificaciones determinados en el proceso contractual ni en lo especificado para el ítem contractual, el cual fue definido como un *Medidor de 1" Volumétrico Tipo B*.

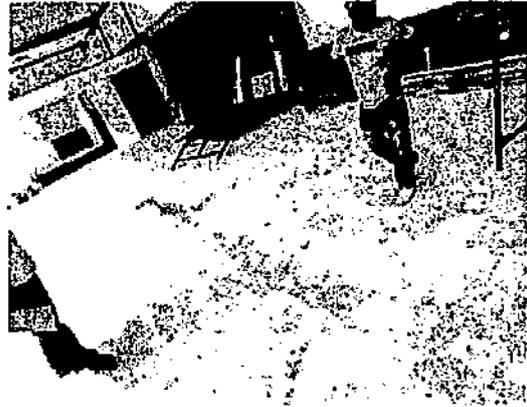
Pisos: se hace necesario el destroncar y pulir el piso existente; además se requiere efectuar corte con disco alrededor de la sala de proceso para elaborar un guarda escobas en mediacaña, fundido en concreto y con acabado en mineral color (negro); lo cual permite una fácil limpieza y desinfección de superficies, sin que las bacterias se acumulen en las esquinas donde no llegan los implementos de aseo.

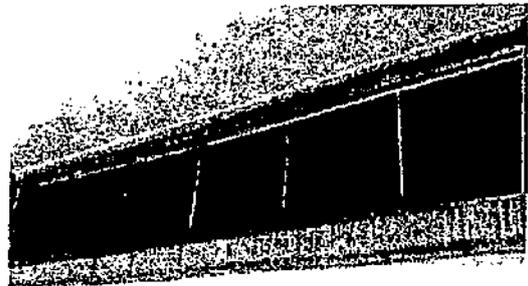
Vanos: En cuanto a los espacios que se encuentran entre el cielo raso del comedor y la cubierta se debe cerrar con un muro prefabricado en placa de fibro cemento; ya que en estos espacios abiertos pueden circular vectores.

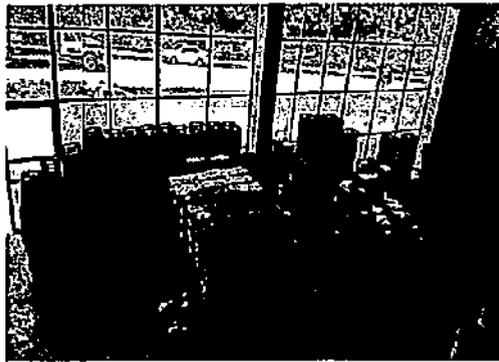
Evidencia:

De manera particular, se puede declarar que durante la ejecución de la segunda etapa del proyecto, se realizaron algunas consultas entre dependencias y se efectuaron algunas visitas conjuntas al lugar de la obra; entre las cuales se destaca la realizada el 8 de julio de 2021 (ver anexo Obs-30_Cond-6_Acta-Visita_1335-2020); las cuales tenían el propósito de cumplir con el objeto contractual, dejando unas instalaciones físicas en óptimas condiciones, con cumplimiento de normas sanitarias, para que se pudiera entrar en funcionamiento una vez se ejecutara la última fase del proyecto con la adecuación de aspectos técnico-operativos, con la dotación de elementos, equipos, maquinaria y la designación del operador por parte de la entidad correspondiente. (ver anexo Obs-30_Cond-7_Registro-Dotación-1 y Obs-30_Cond-7_Registro-Dotación-2)
